Rapport d'activités des sentinelles du lac Aylmer en 2020

Andy Lauriston, Coordonnateur des sentinelles du lac Aylmer, le 7 octobre 2020

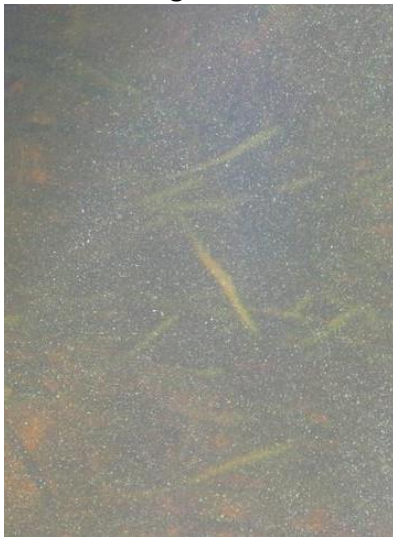
Catégorie 1A

Photo : Michel Jobin, le 20 août 2020

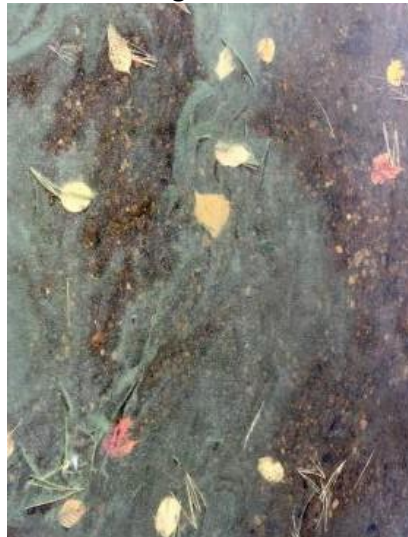
Catégorie 2A

Photo : Jean Laforêt, le 28 septembre 2020

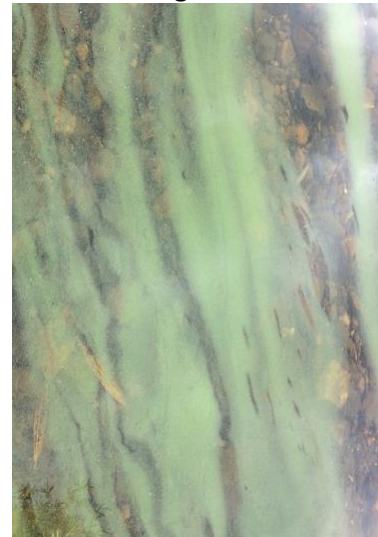
Catégorie 2B

Photo : François Morin, le 28 septembre 2020

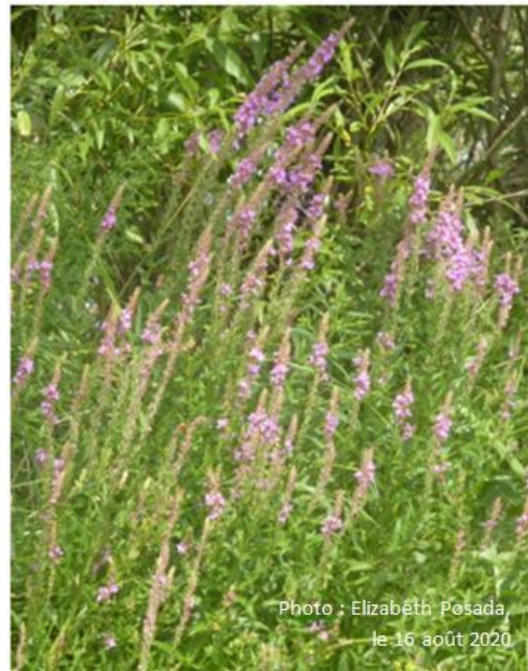
Carte 2 — Localisation de la salicaire commune au bord du lac Aylmer en 2017 et en 2020

Il faut noter que « colonie » signifie une ou plusieurs plantes distantes des autres d'une dizaine de mètres ou plus. La plupart des colonies comportaient moins d'une dizaine de plantes. La carte 2 montre la localisation des 20 colonies signalées en 2017

(cercles pourpres) et les 76 colonies repérées en 2020 (triangles pourpres). Noter que la salicaire commune est facile à voir à distance seulement lorsqu'elle est en fleur, cette année entre le début du mois de juillet et la fin de mois d'août.

Les salicaire de 2017 qui sont le plus au nord (cercles pourpres près du pont) étaient absentes en 2020. Sur la carte 2a, plusieurs de ces PEE terrestres paraissent en plein lac à l'embouchure de la rivière Saint-François. En fait, elles poussent sur des îlots qui ne sont pas représentés sur la carte. La même explication s'applique aux plantes au centre en bas de la carte 2b, qui montre le grand nombre de colonies éparpillées au sud et à l'ouest de la baie Moose. La carte 2c montre que, depuis 2017, la salicaire commune est bien établie dans la baie de Weedon au sud du lac.

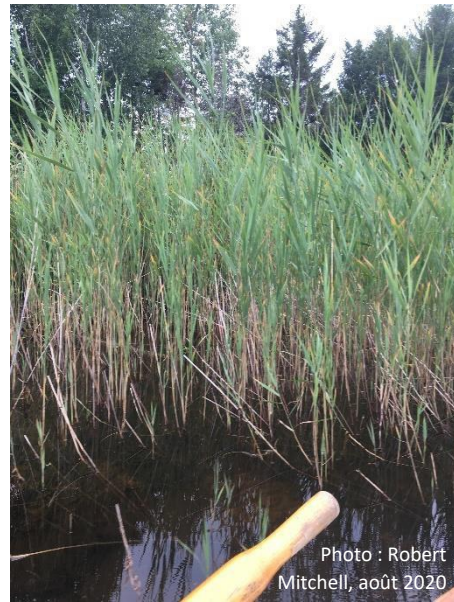
Carte 3 — Localisation du roseau commun au bord du lac Aylmer en 2017 et en 2020

Contrairement à la salicaire commune, le roseau commun se trouve souvent en grandes colonies au bord du lac. Ces colonies empiètent ensuite sur le lac lorsque l'eau est peu profonde. La carte 3 montre la localisation des 26 colonies signalées en 2017 (cercles jaunes) et les 41 colonies repérées en 2020 (triangles jaunes). Ces chiffres sont un peu trompeurs, car 7 colonies étendues de 2017 sont représentées par des traits jaunes qui sont difficiles à voir sur la carte générale.

Lorsqu'un sentinelle a signalé l'accroissement en 2020 d'une colonie de 2017 (point ou trait), la carte montre des triangles jaunes de chaque côté, ce qui est plus facile à voir dans les agrandissements.

Les cinq agrandissements à gauche montrent des colonies qui se sont étendues sensiblement entre 2017 et 2020. En particulier, la carte 3e montre la colonie au fond de la baie Bullfrog près du chemin Chantal. Cette colonie empiète sur une partie de la rive utilisée par les résidents. La carte 3f montre des colonies du roseau commun de 2017 qui n'existent plus. Un résident du chemin de la Coop à Disraeli a communiqué avec l'ARLA pour de l'information sur l'éradication du roseau et, paraît-il, commence à éliminer cette PEE. La carte 3g montre une colonie qualifiée d'« immense » qui n'a pas été signalée en 2017. À part cette colonie, les sentinelles en 2020 ont signalé un total de 14 nouvelles colonies de roseaux un peu partout autour du lac.

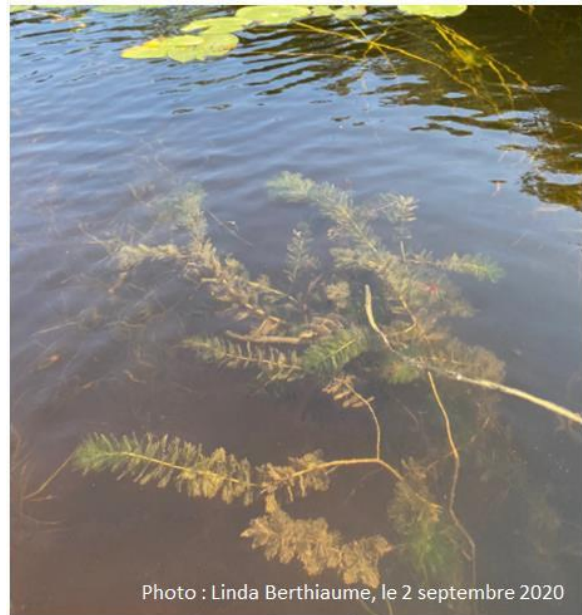
Photo : Linda Berthiaume, le 2 septembre 2020

Aylmer que le myriophylle était beaucoup moins abondant cette année et se retrouvait surtout dans de l'eau plus profonde. Il était rare que l'épi caractéristique de cette espèce perce la surface de l'eau, rendant son repérage plus difficile. Il n'est donc pas surprenant que les sentinelles aux aguets aient retrouvé peu ou pas de spécimens de myriophylle en 2020. Cependant, les exceptions, dont la plupart sont montrées dans les agrandissements de la carte 4, rendaient très utiles ces efforts.
